LABORATORIO DE VIGILANCIA DE CALIDAD DEL AGUA – AUTODEMA

Los presentes resultados corresponden a las actividades realizadas dentro del marco del Monitoreo Hidrobiológico y Físicoquímico de los embalses operados por AUTODEMA.

Los resultados del mes de **mayo, 2021** son los siguientes:

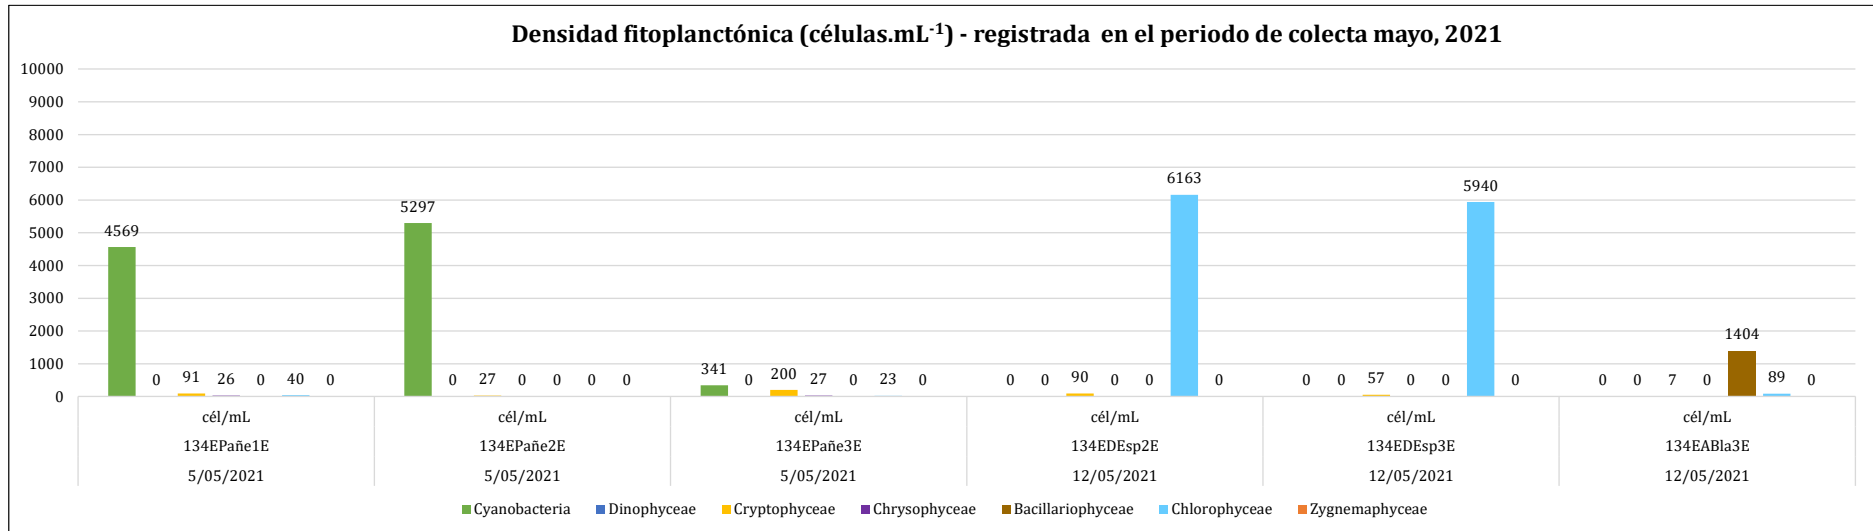
Gráfico 01. Densidades fitoplanctónicas (células.mL⁻¹) registradas en la columna de agua, zona eufótica (E) del Sistema Chili Regulado

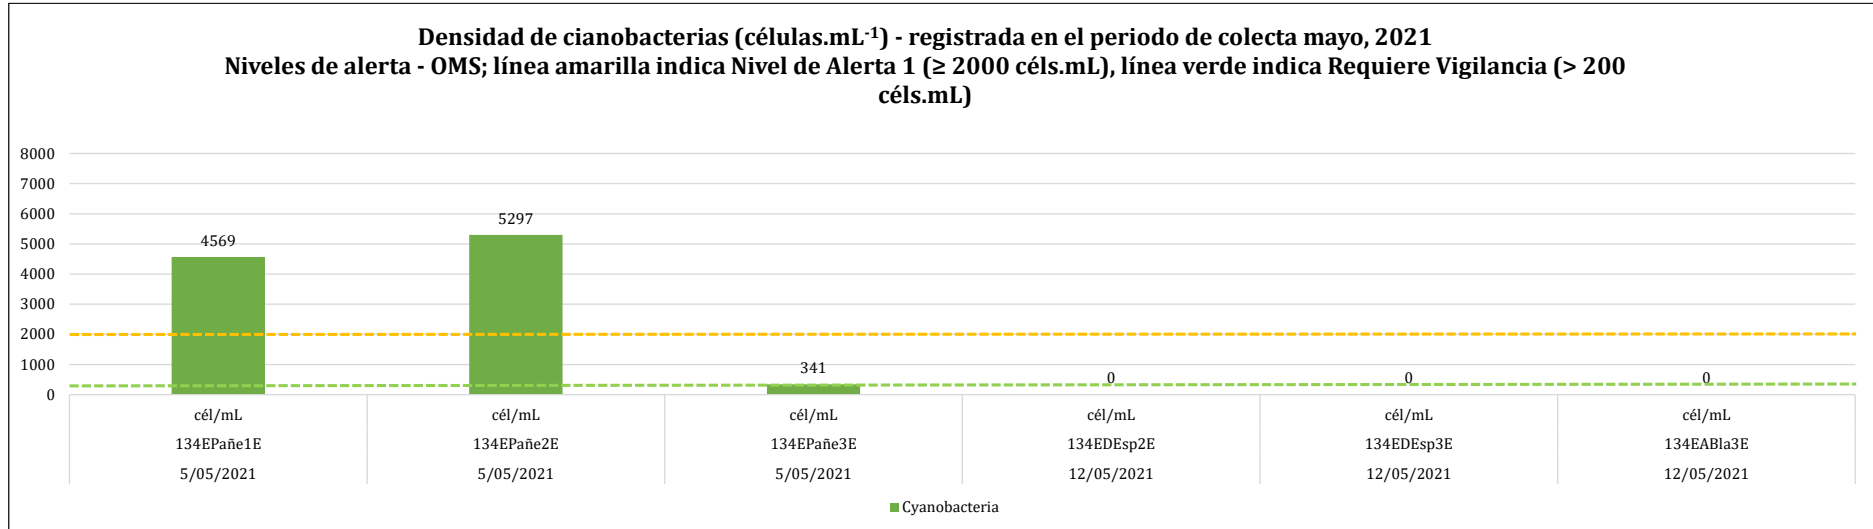
Gráfico 02. Densidades de cianobacterias (células.mL⁻¹) registradas en la columna de agua, zona eufótica (E) del Sistema Chili Regulado

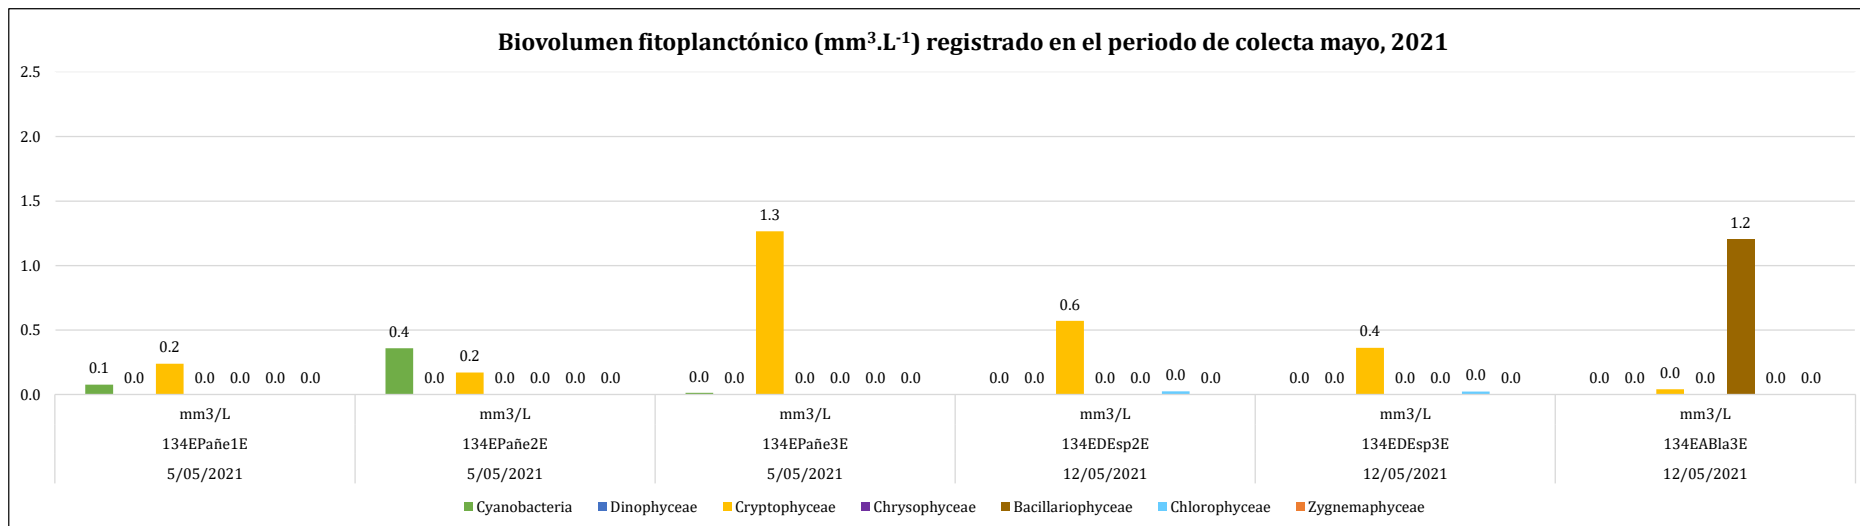
Gráfico 03. Biovolumen fitoplanctónico ($\text{mm}^3\cdot\text{L}^{-1}$) registradas en la columna de agua, zona eufótica (E) del Sistema Chili Regulado

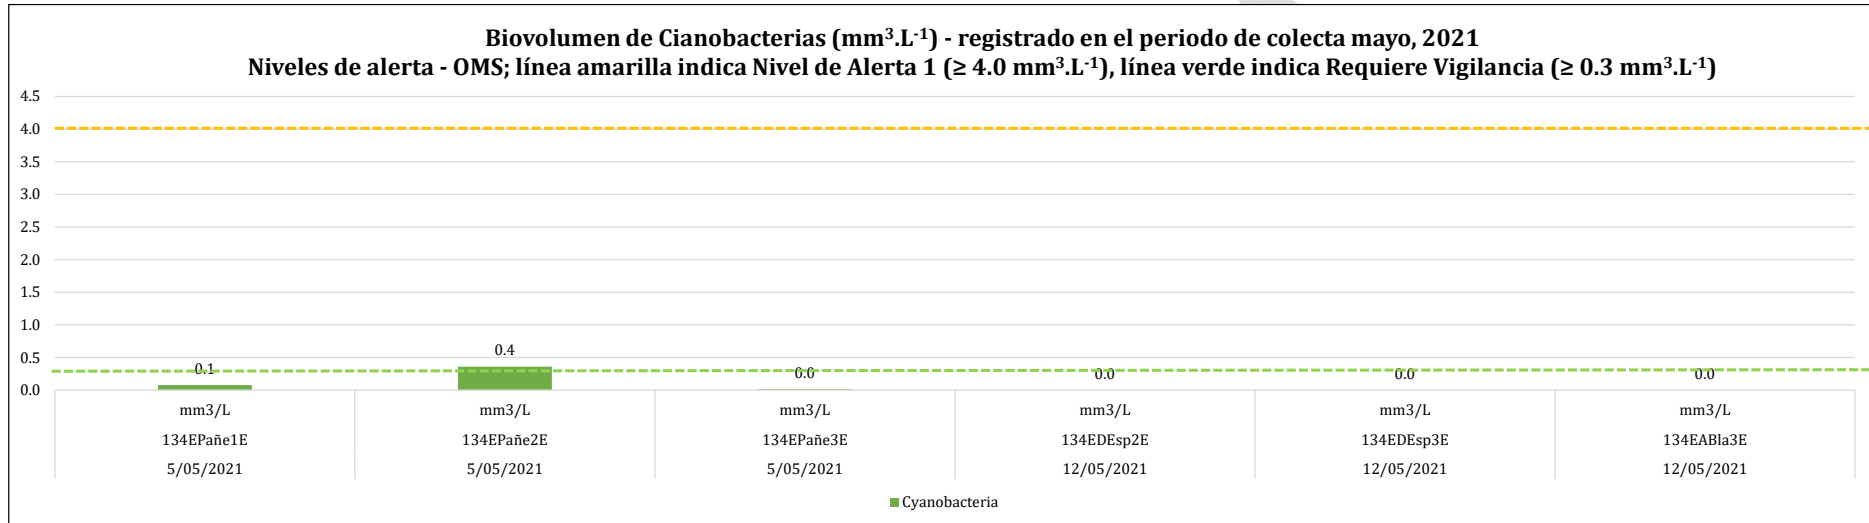
Gráfico 04. Biovolumen de cianobacterias ($\text{mm}^3.\text{L}^{-1}$) registradas en la columna de agua, zona eufótica (E) del Sistema Chili Regulado
